ارزیابی کمی ناپایداری کناره ای رودخانه جاجرود در بالادست سد لتیان

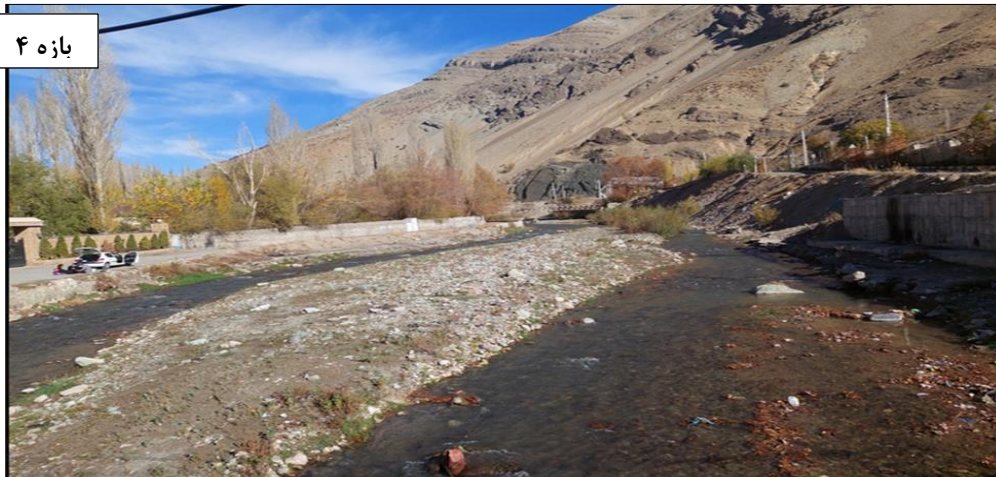
شکل ۴. پلانفرم شریانی رودخانه جاجرود، از زربند تا امین آباد (بازه ۱) و کلیگون تا اوشان (بازه ۴)

بر اساس مشاهدات میدانی از زردبند تا امین آباد (بازه ۱) و از کلیگون تا اوشان (بازه ۴) فرآیند رسوبگذاری غالب است که این موضوع، با نتایج شاخص BEHI نیز مطابقت دارد. در سایر بازه ها، فرآیند فرسایشی به عنوان پدیده غالب مشاهده شده است. با توجه به نتایج به دست آمده از حداکثر عمق نزدیک به کناره چپ و راست هر بازه، میزان فرسایش در کناره راست بازه ۲، ۳، ۴، ۸، ۱۱ و کناره چپ بازه ۲، ۴، ۵، ۸، ۱۱ خیلی کم است. همچنین در کناره راست بازه ۱، ۵، ۶، ۷، ۱۰ و کناره چپ بازه ۱، ۳، ۶، ۷، ۹، ۱۰ کم است، و در بازه ۹ متوسط است. مقایسه مشاهدات میدانی و نتایج ارزیابی از شاخص حداکثر عمق نزدیک به کناره چپ و راست هر بازه، نشان داد که از کلیگون تا اوشان (بازه ۴)، وضعیت فرسایش پذیری کم صدق می کند ولی در بازه های دیگر تناقض دارد.

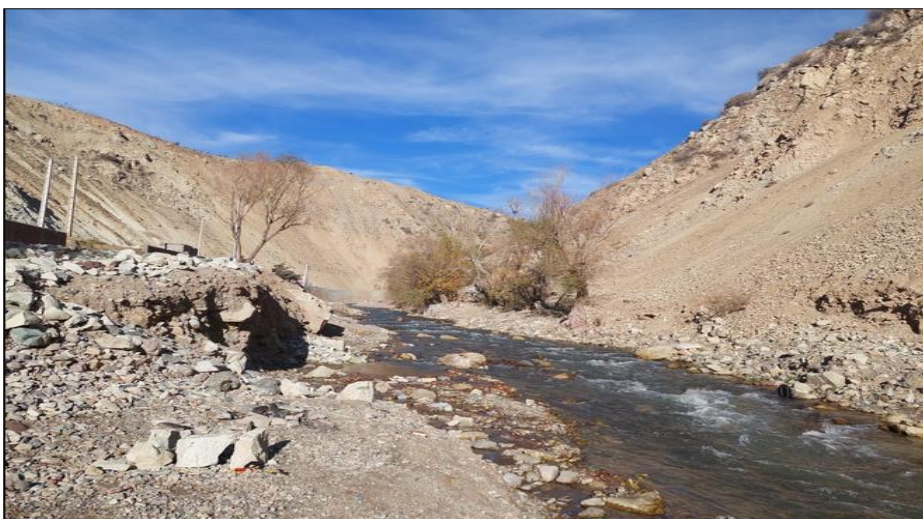
شکل ۵. تصویری از بازه فرسایش پذیر رودخانه جاجرود، از امین آباد تا رودک (بازه ۲)
